# Evaluation de la richesse trophique des sédiments de la Buèges amont

Rapport d'analyse des mesures 2019

Mars 2020

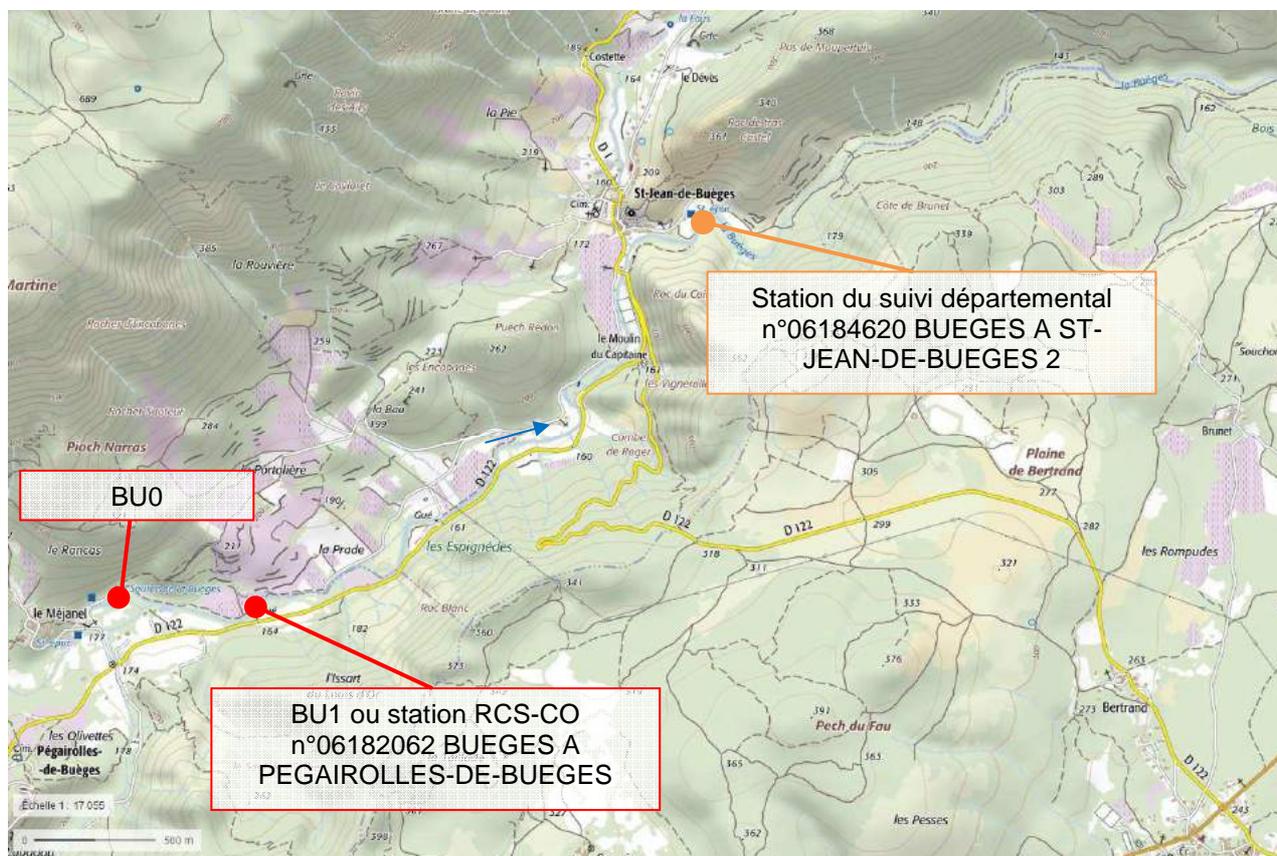
Carte de localisation des stations d'étude du suivi sédimentaire 2019 (en rouge) et des stations de suivis existantes

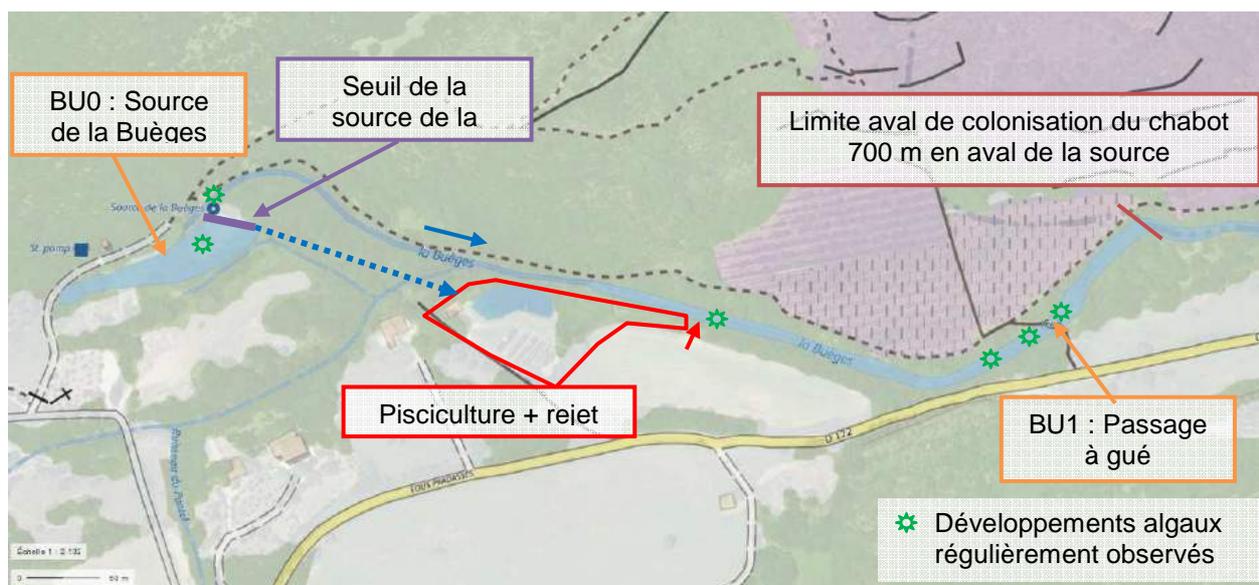
Carte de la zone d'étude de la Buèges amont

La zone d'étude de ce suivi sédimentaire est limitée aux 700 premiers mètres de la Buèges depuis la résurgence karstique jusqu'à l'aval du 1<sup>er</sup> passage à gué.

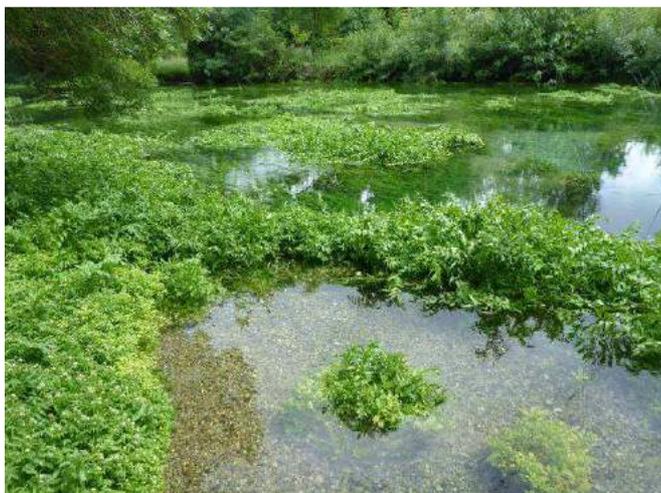
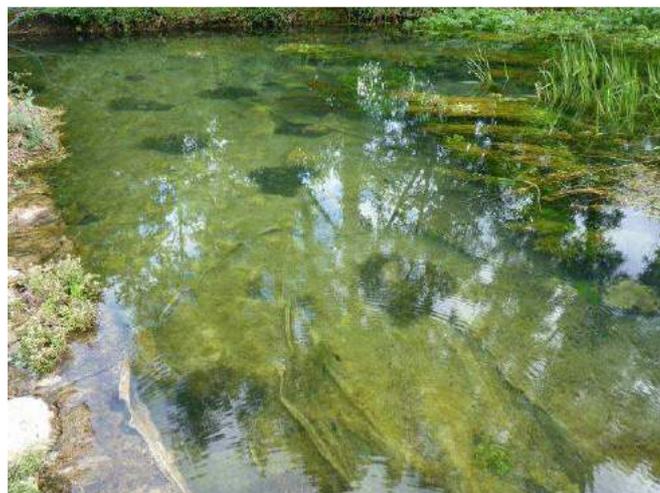
Bassin de la source – mai 2017

Développement assez important d'hélophytes et hydrophytes

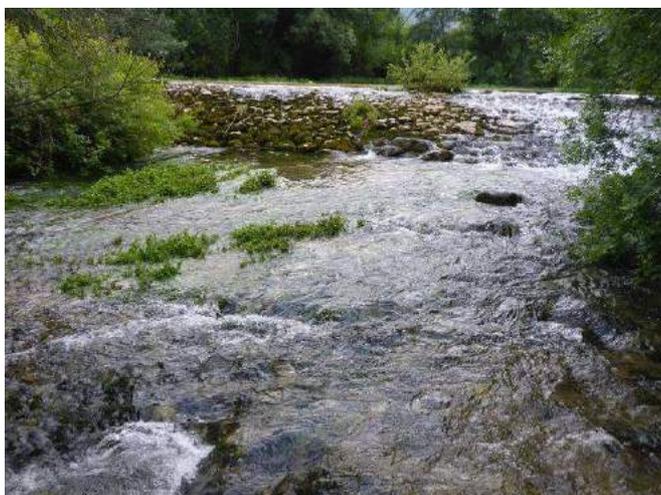
Aval de la chaussée – mai 2017

Développement modéré d'hélophytes

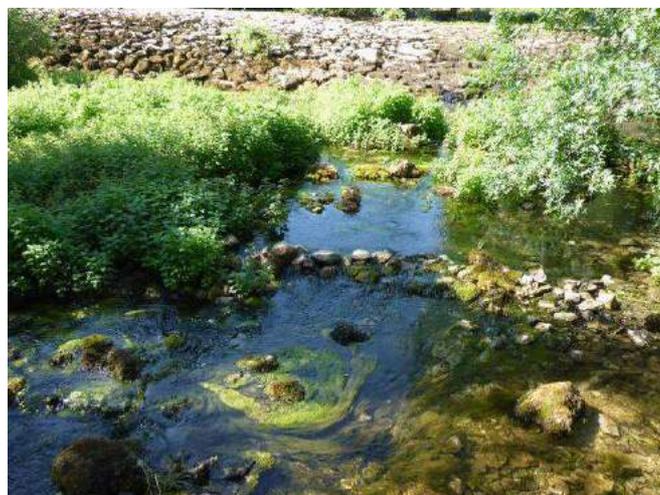
Aval de la chaussée – juillet 2017

Développement important d'hélophytes et d'algues

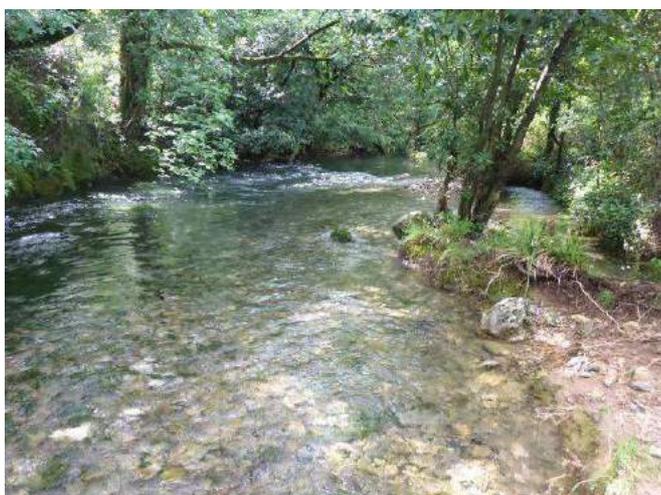
Amont de la pisciculture – mai 2017

Peu de développements d'algues

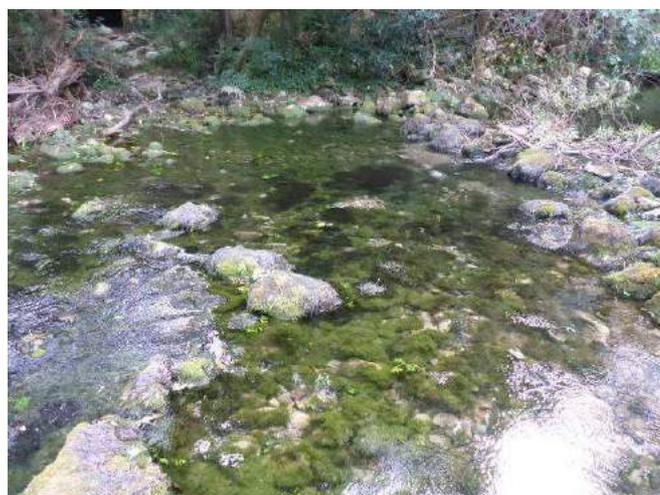
Amont de la pisciculture – juillet 2017

Développement modéré d'algues en secteur ombragé

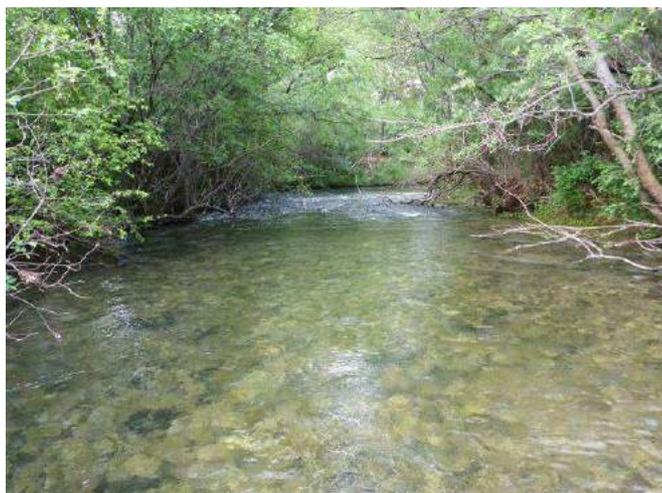
Aval de la pisciculture – mai 2017  
Peu de développement d'algues dans un secteur semi-ouvert

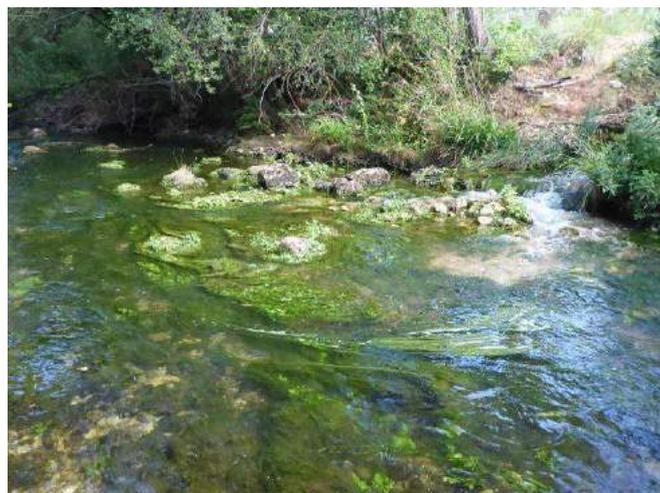
Rejet de la pisciculture – juillet 2017  
Développement important d'algues

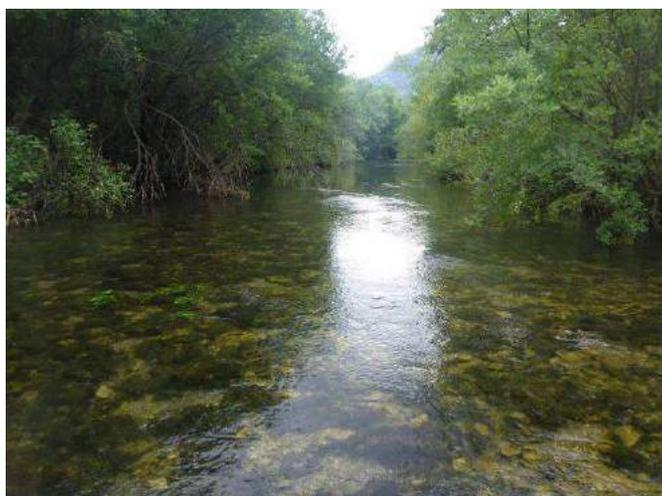
Chenal lentique en amont du gué – mai 2017  
Peu de développement d'algues dans un secteur ouvert

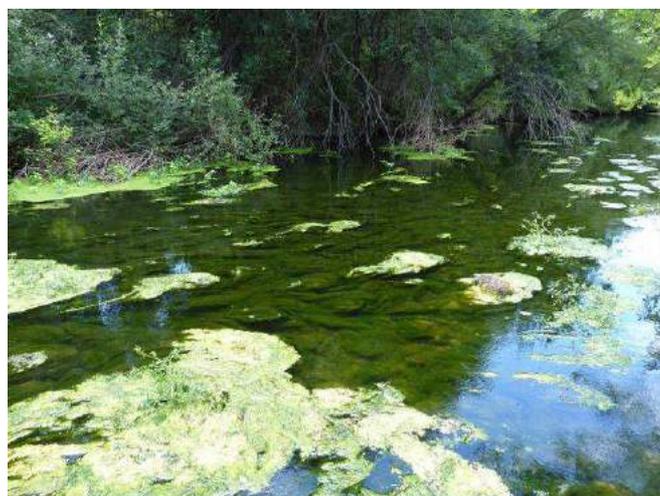
Chenal lentique en amont du gué – juillet 2017  
Recouvrement d'algues supérieur à 100%

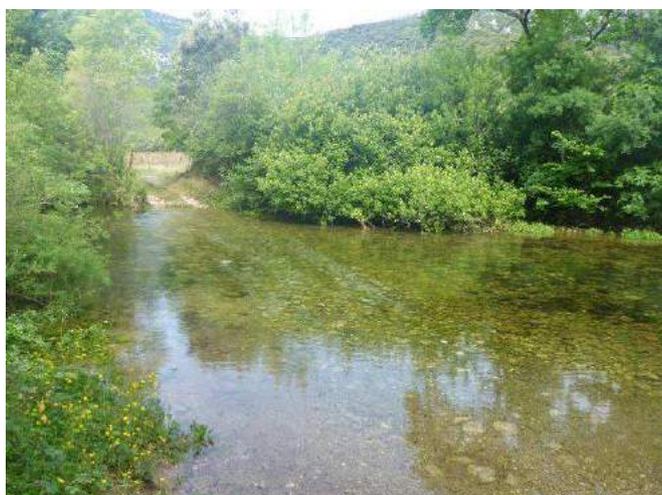
Passage à gué – mai 2017  
Peu de développement d'algues dans un secteur ouvert

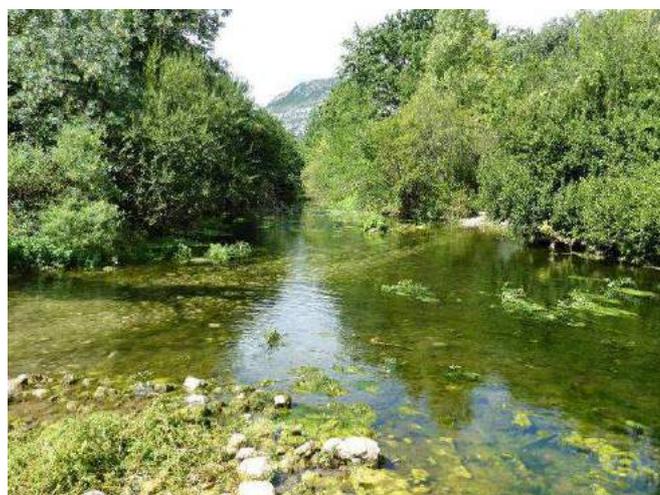
Passage à gué – juillet 2017  
Développement important d'algues et d'hélophytes

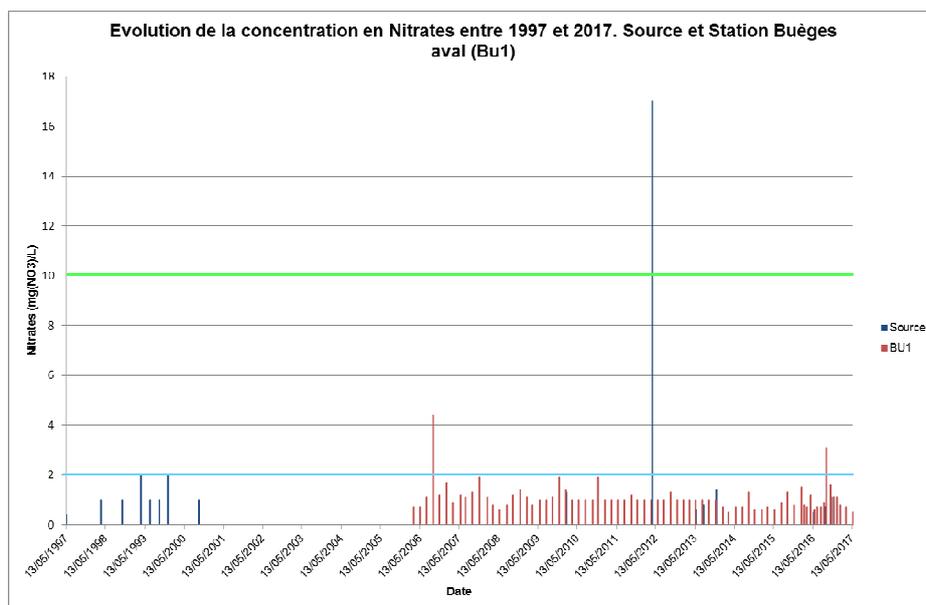
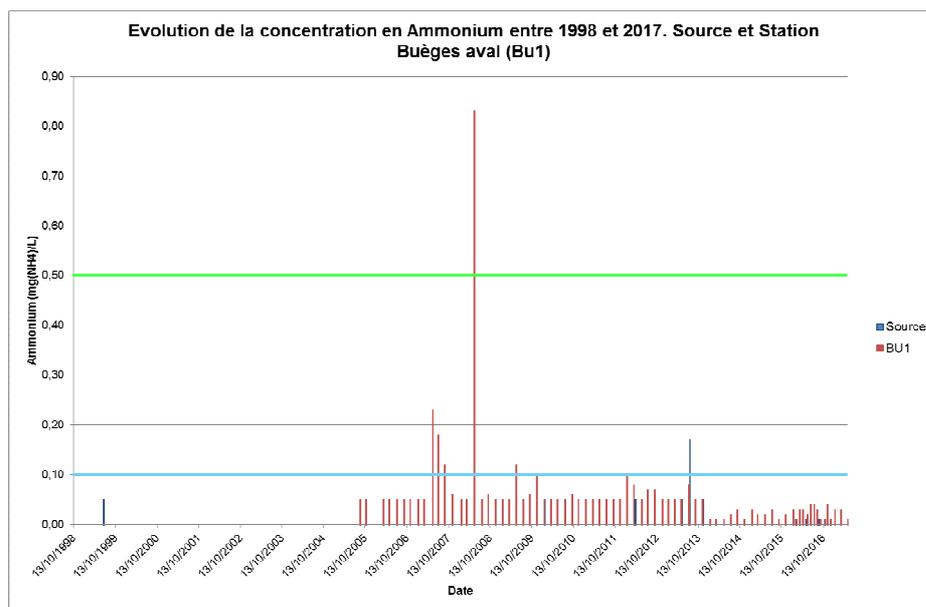
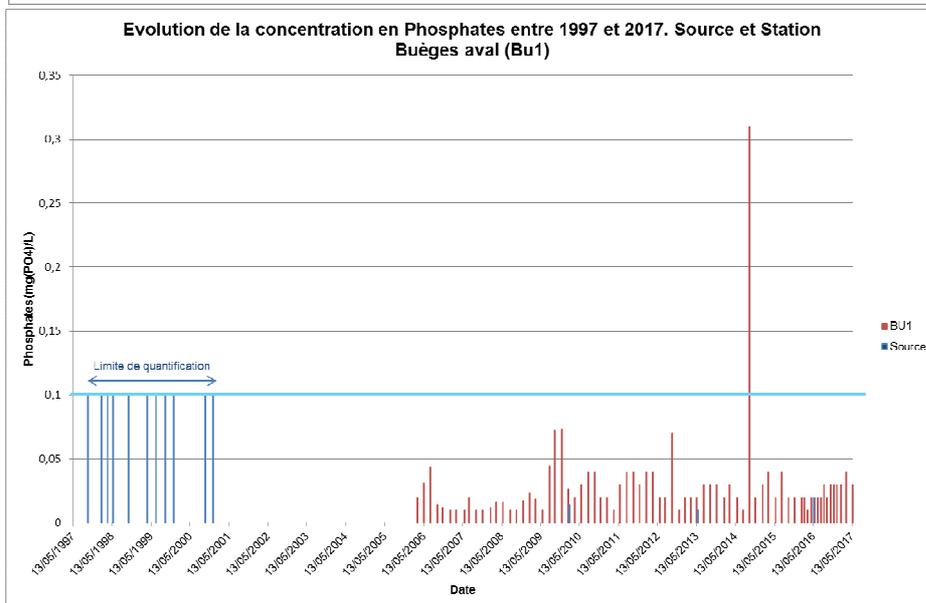
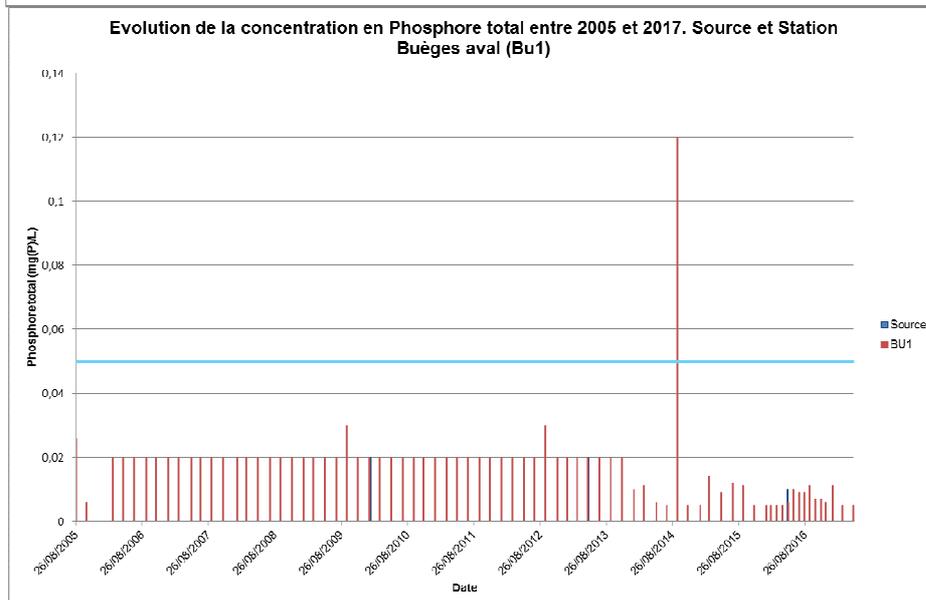
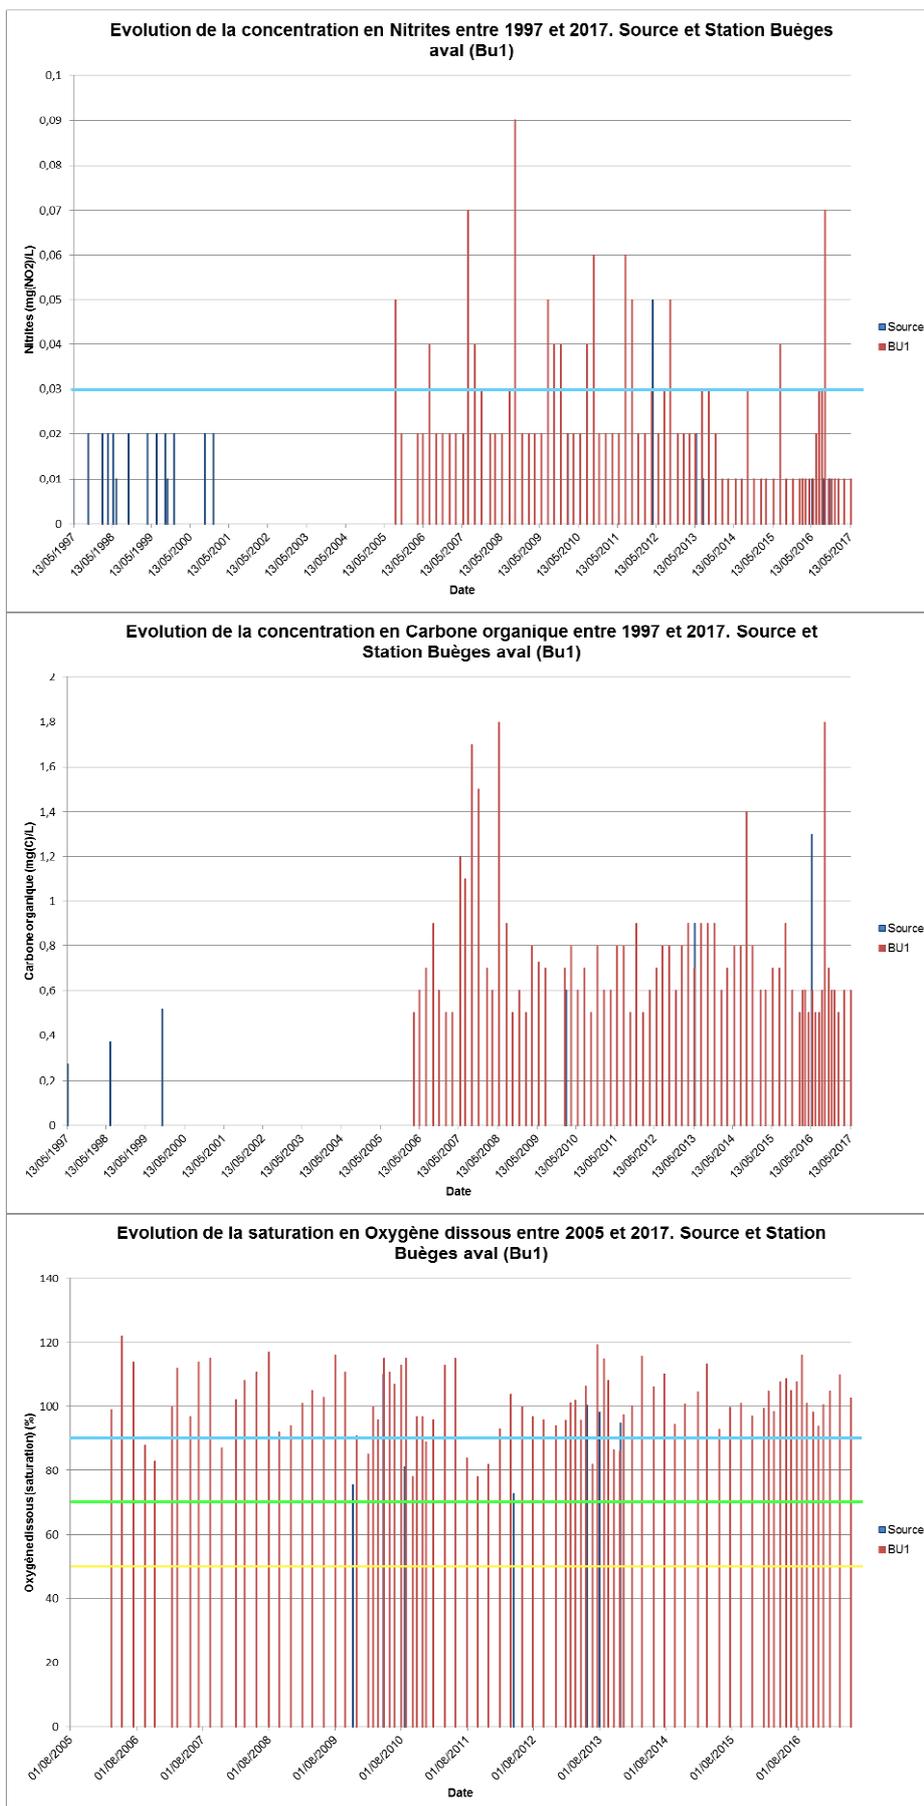
Les graphiques pages suivantes présentent les résultats d'analyses aux stations « source » et « RCS » pour les principaux paramètres trophiques : Ammonium, Nitrates, Nitrites, Carbone organique, Oxygène dissous, Phosphore, Orthophosphate, ceci afin de tenter d'expliquer l'origine des développements algaux observés dans la station BU1.

Les limites de classes d'état définies dans l'arrêté du 27/07/2018 sont représentées par les lignes horizontales colorées.

Le manque de données d'analyses d'eau concomitantes entre la zone de source et la station RCS située 700 m en aval ne permet pas de réaliser une comparaison significative.

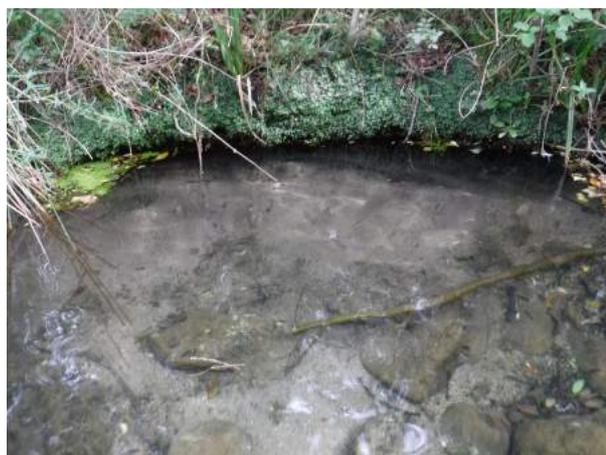
Dépôt sédimentaire en berge – 19 septembre 2019

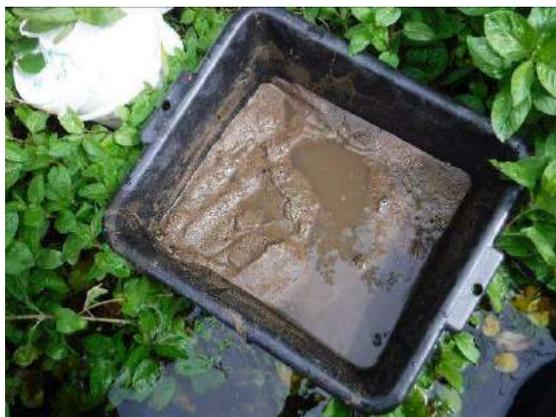
Homogénéisation des 3 sous-échantillons

Les prélèvements de sédiments sont réalisés à l'aide d'une écope manuelle en inox ou en plastique, utilisable pour les cours d'eau de faible profondeur. Les sédiments sont préférentiellement prélevés dans les zones de dépôts visibles afin d'obtenir un maximum de particules fines. L'échantillon est constitué à partir d'au moins 3 prélèvements élémentaires mélangés.

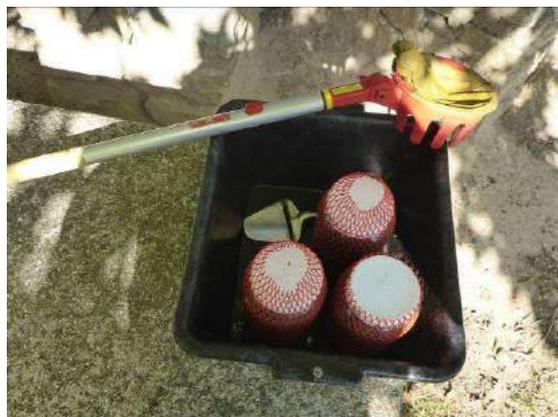
Matériel de prélèvement et flaconnage du mélange
